**“PROGETTO DI RESTAURO CONSERVATIVO DELLA
CHIESA MADONNA DEL SACRO CUORE DI GENONI”**

**RELAZIONE TECNICO
STRUTTURALE DESCRIZIONE
INTERVENTI DI RESTAURO**

PROGETTO ESECUTIVO
OTTOBRE 2017

SITO
CHIESA MADONNA DEL SACRO CUORE (GENONI)

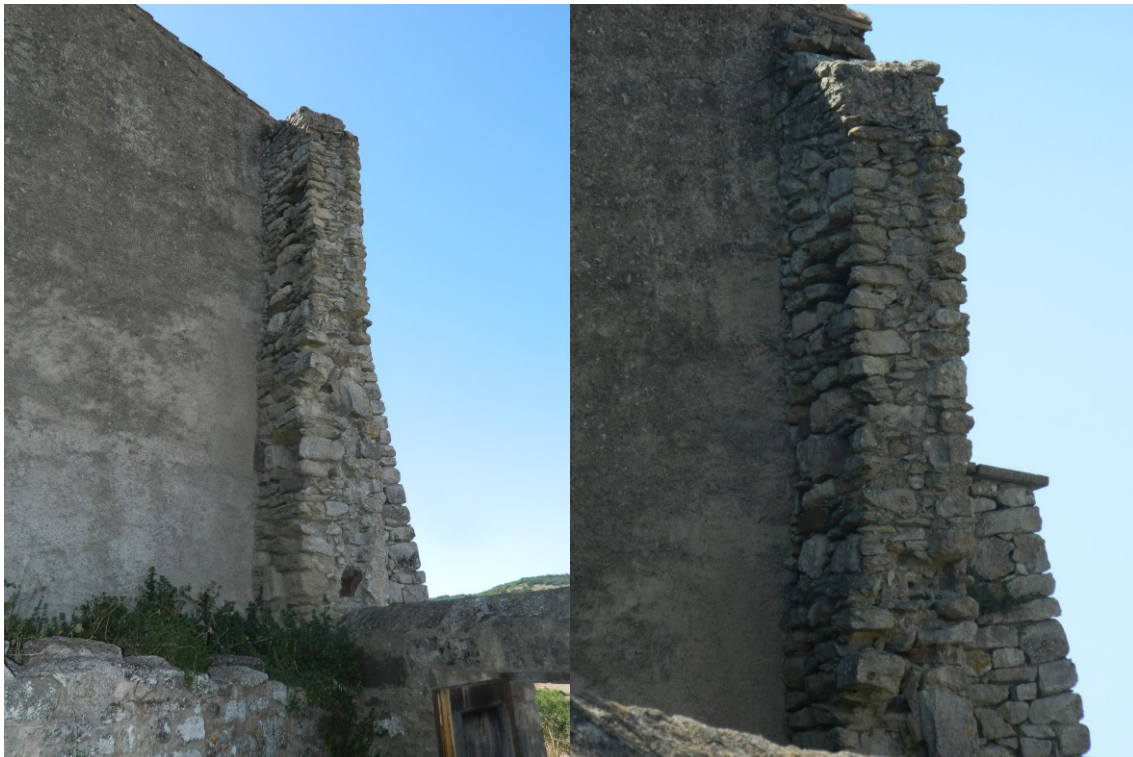
Come visibile dalla documentazione fotografica allegata, sul prospetto posteriore è stata rilevata la presenza dei resti di una massiccia struttura muraria che in continuità con la muratura perimetrale, aveva presumibilmente in passato una funzione strutturale di contrafforte in contrasto alle spinte e carichi provenienti dalla struttura di sacrestia e quindi delle volte di copertura del livello inferiore. Tale struttura muraria si trova oggi in precario stato di stabilità e in pericolo di crollo.

Foto dettaglio del contrafforte oggetto d'intervento

Ricostruzione delle porzioni di muratura crollate (contrafforte)

La porzioni esterne di contrafforte in muratura parzialmente crollato o distrutto, sarà ricostruito mediante materiali analoghi agli originali, onde garantire la continuità materica, sia sotto il profilo storico-estetico, che sotto quello strutturale, ottenendo la massima integrazione tra elementi esistenti e di nuovo inserimento. In prossimità delle zone di ammorsatura tra le parti reintegrate e quelle in posto si provvederà, ove necessario, all'inserimento di cuciture armate di collegamento, finalizzate al conseguimento di un miglioramento della connessione

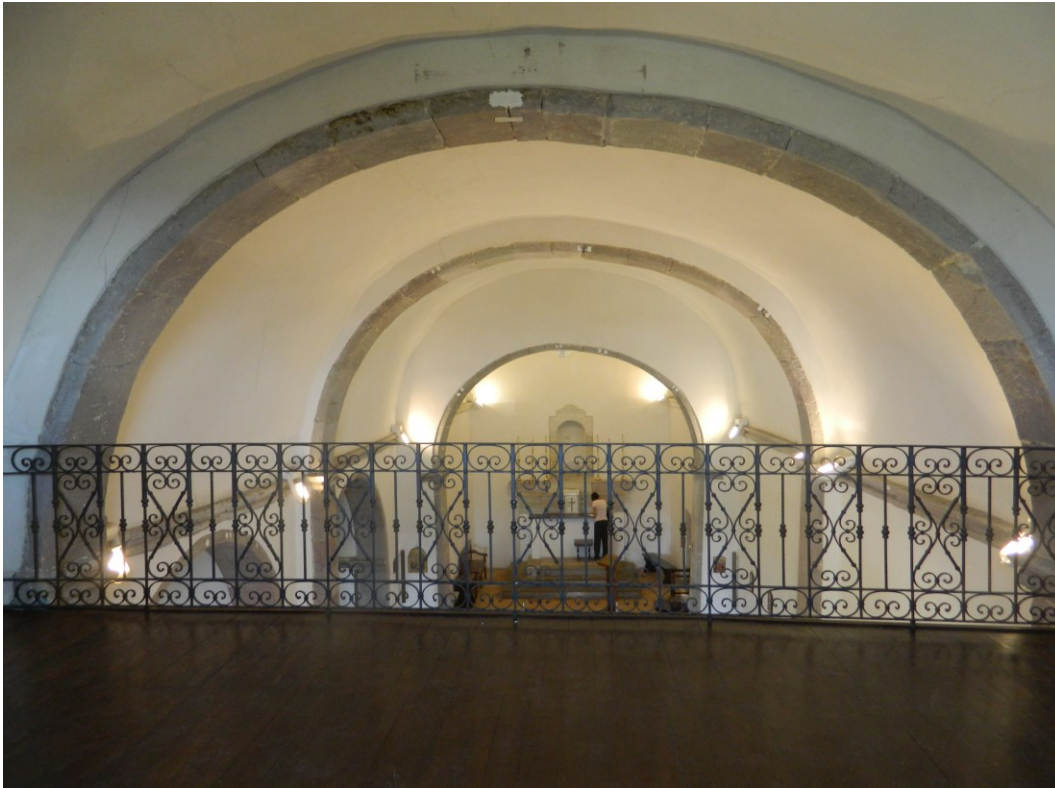
Vista d'insieme dalla cantoria delle arcate della navata principale a seguito del Primo intervento di Restauro con riposizionamento dei conci delle arcate, nuova stilatura dei giunti, realizzazione degli intonaci armati ed iniezioni fillerizzate nelle murature degli archi.

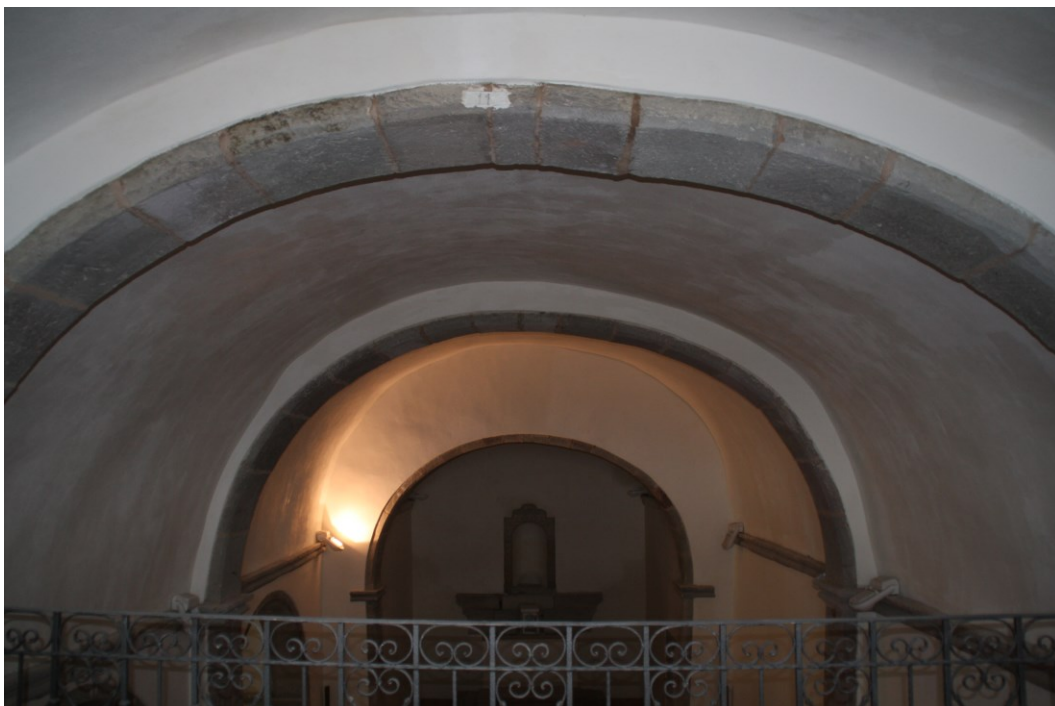
(Nell'immagine precedente possiamo notare la presenza di un vetrino per monitorare eventuali dissesti).

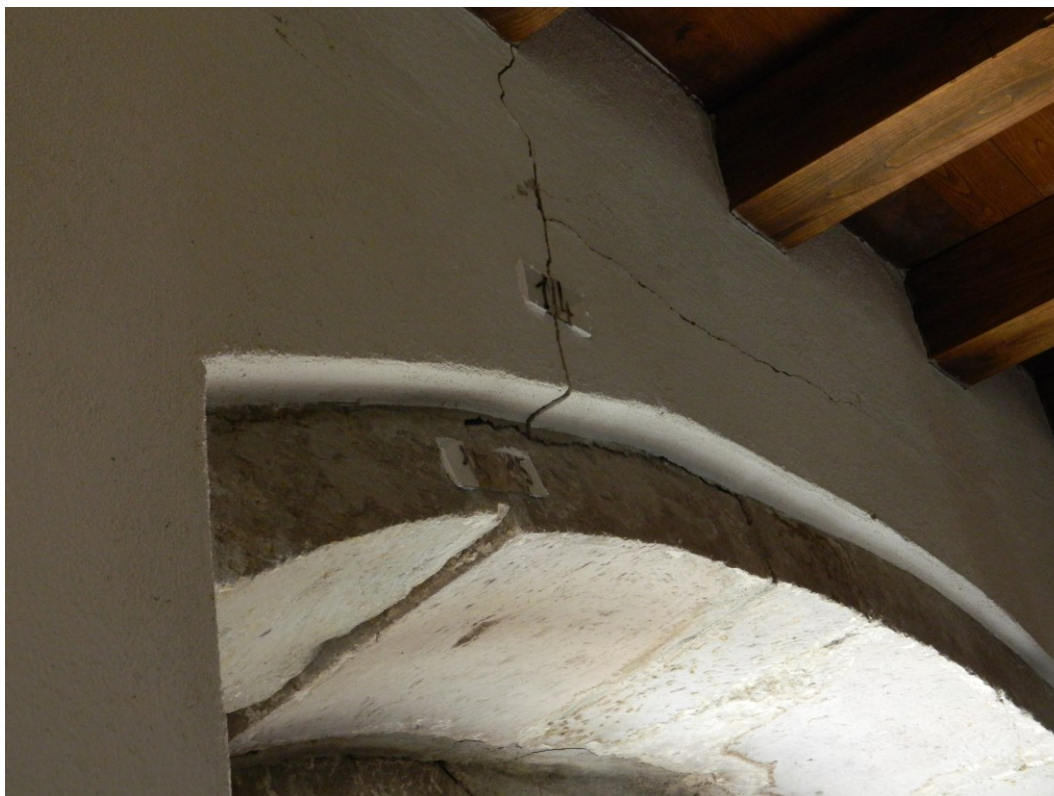
Foto dettaglio della piattabanda prima e dopo l'intervento di Restauro

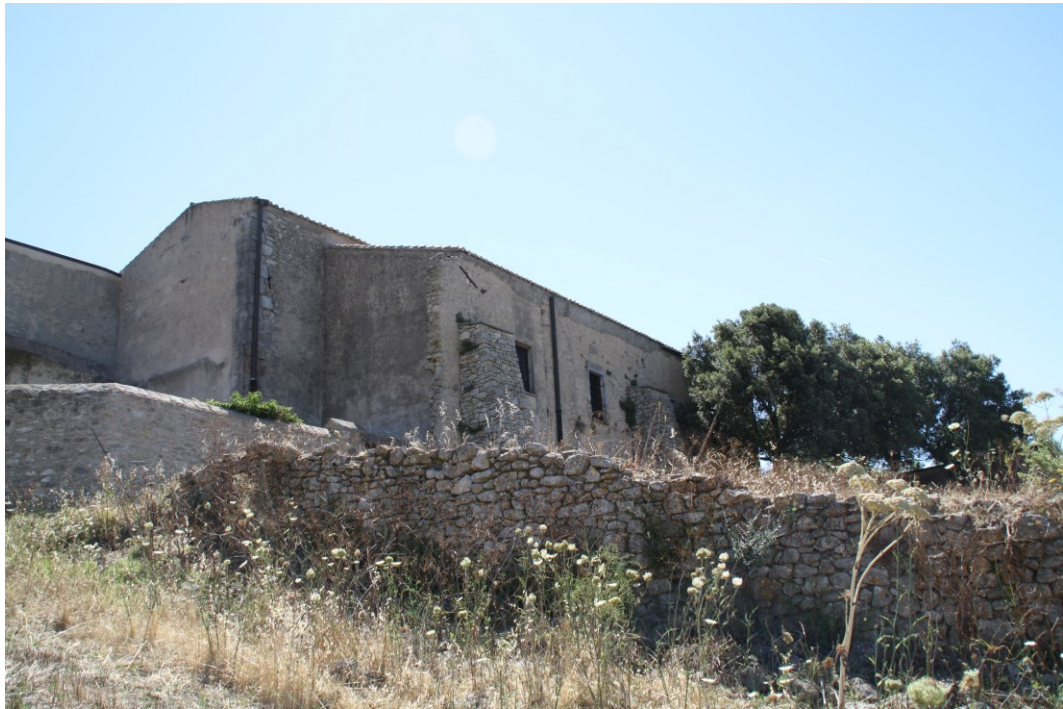
- Presenza di evidenti fratture sul muro perimetrale sinistro generati su parti interessate da maggiori stati tensionali indotti dalla presenza del tirante con chiave metallica e dalla presenza di aperture murarie.

Foto di scorcio del Prospetto Laterale Sinistro

Tale intervento è previsto in prossimità delle evidenti fratture rilevate sul lato esterno del muro laterale sinistro su parti soggette a maggiori sollecitazioni per la presenza della chiave metallica e di aperture murarie.

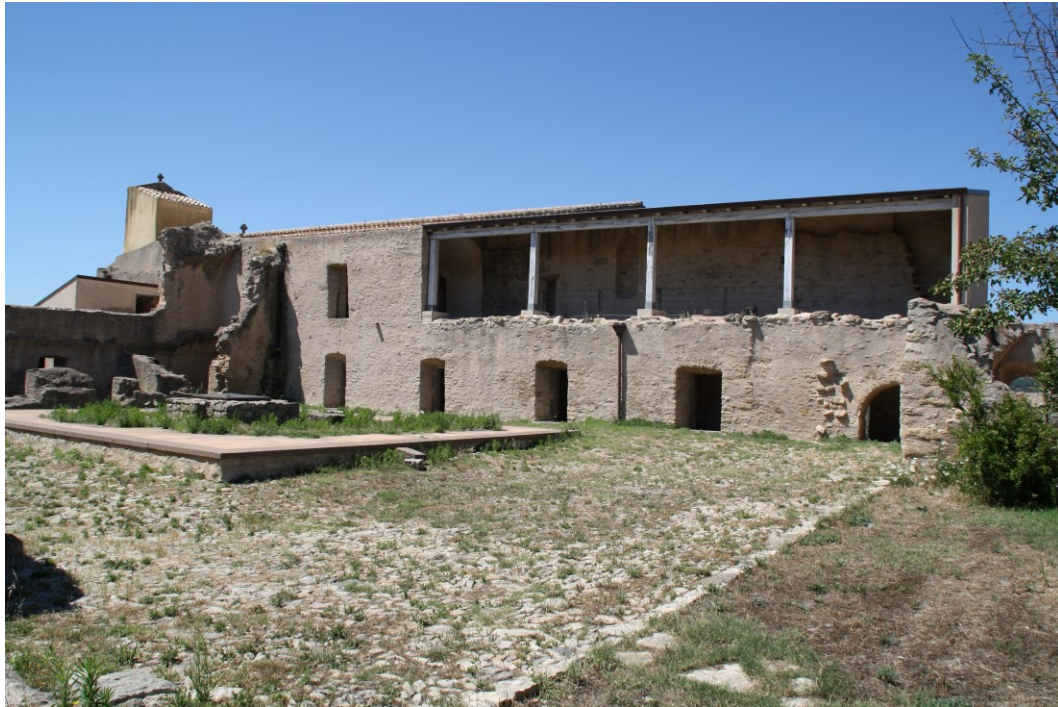
Foto del Prospetto sui ruderi dell'ex Convento
