**“PROGETTO DI RESTAURO CONSERVATIVO DELLA
CHIESA MADONNA DEL SACRO CUORE DI GENONI”**

**RELAZIONE TECNICO
STRUTTURALE DESCRIZIONE
INTERVENTI DI RESTAURO**

PROGETTO ESECUTIVO
OTTOBRE 2017

SITO
CHIESA MADONNA DEL SACRO CUORE (GENONI)

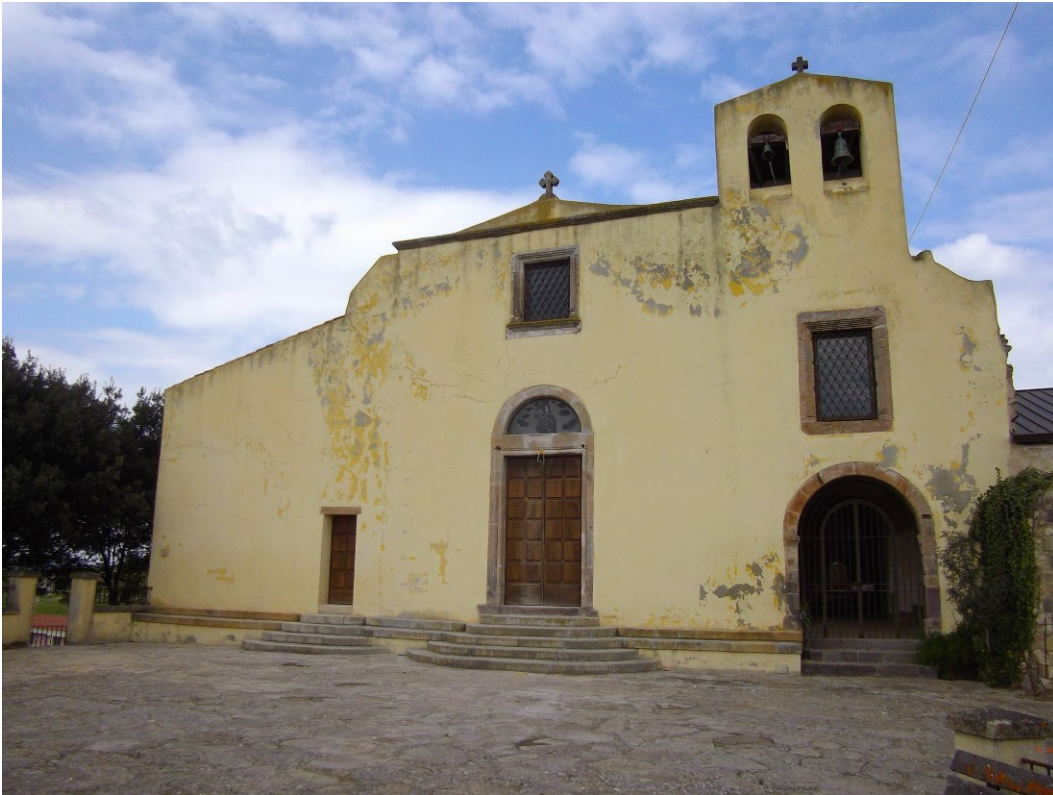
Foto Facciata Principale della Chiesa oggetto d'Intervento.

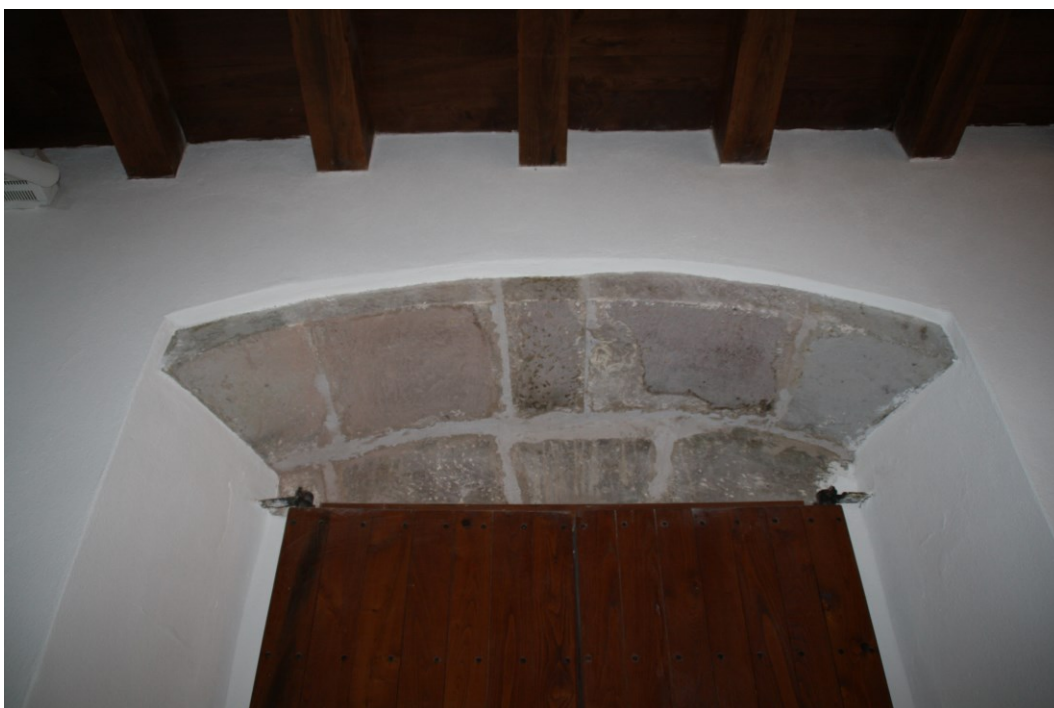
Foto dettaglio della piattabanda prima e dopo l'intervento di Restauro

Nell'Intervento sostanzialmente si è proceduto alla spicconatura degli intonaci delle Volte, alla sigillatura delle piccole lesioni, al Consolidamento dell'Architrave dell'ingresso principale, con il riposizionamento dei conci della piattabanda attraverso delle iniezioni consolidanti ed il fissaggio con delle barre filettate in acciaio Ø 10 mm. Fissaggio dei conci delle arcate principali della volta a botte sempre con delle barre in acciaio e con delle iniezioni di legante idraulico fillerizzato. In fase esecutiva visto lo stato dei piedritti delle arcate ed accertato il distacco tra le murature longitudinali e le murature trasversali di facciata, con un ordine di servizio ed un verbale di concordamento nuovi prezzi con l'impresa si è proceduto ad una revisione del computo, allo stralcio di opere non necessarie ed all'aggiunta di lavorazioni indispensabili per portare a termine un corretto intervento di restauro e consolidamento strutturale del manufatto. In particolare sono state inserite delle barre filettate in acciaio nei piedritti delle arcate principali, delle barre tonde ad aderenza migliorata per l'ancoraggio della facciata alla muratura longitudinale, tutto con delle iniezioni di resina epossidica bicomponente e della malta espansiva premiscelata.

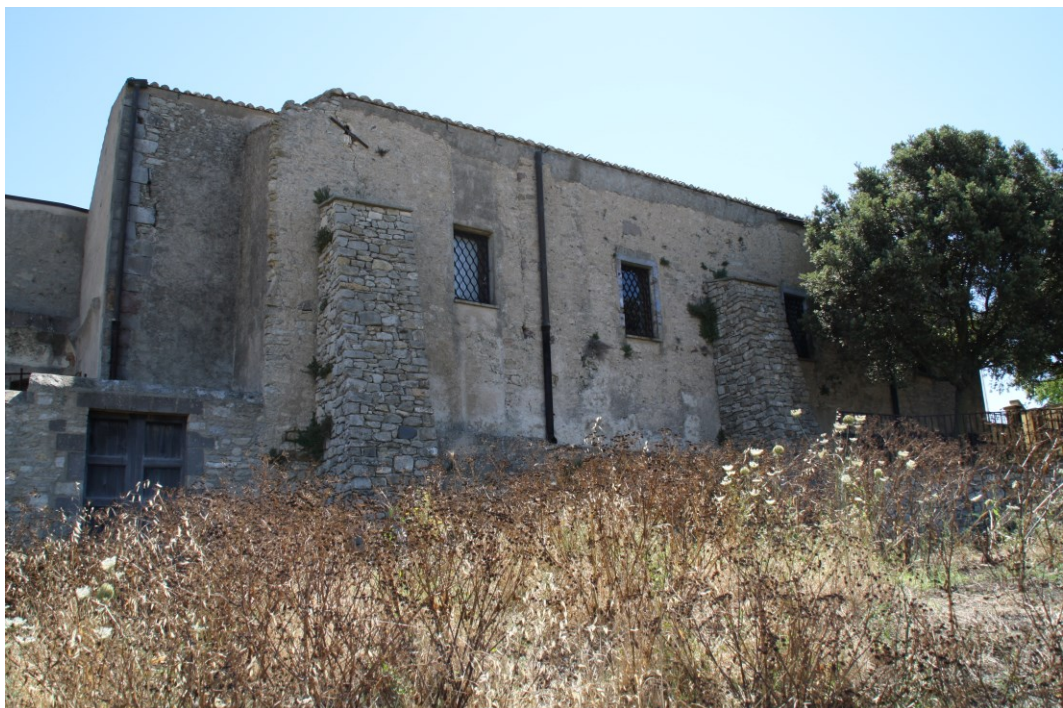
Le fessurazioni individuate sulle strutture murarie si sono formate in corrispondenza dei giunti che rappresentano i punti più deboli della muratura, quindi le vediamo localizzate nel nostro caso in prossimità delle aperture di porte e finestre e nei punti di concentrazione dei carichi e sollecitazioni come in presenza delle chiavi delle catene (prospetto laterale sinistro). Anche tali fessure risultano fisiologiche non immediatamente pericolose e legate al degrado per vetustà e perdita di resistenza meccanica della muratura. Tali degrado è accentuato dall'assenza dei sistemi di raccolta d'acqua dalle falde di copertura che genera fenomeni di dilavamento dei paramenti murari esterni favorendo la formazione di umidità, di muschi e licheni andando ad indebolire la struttura portante.

Foto di scorcio del Prospetto Laterale Sinistro

Tale intervento è previsto nelle parti di muratura lesionata del prospetto principale, del prospetto laterale sinistro e del prospetto retrostante dell'Abside e della sacrestia.
